Feltekspanerings- pladser

Teknisk rapport, 2019

Grøn omstilling af cement- og
betonproduktion

D2: Felteksporeringspladser til langtidsholdbarhed

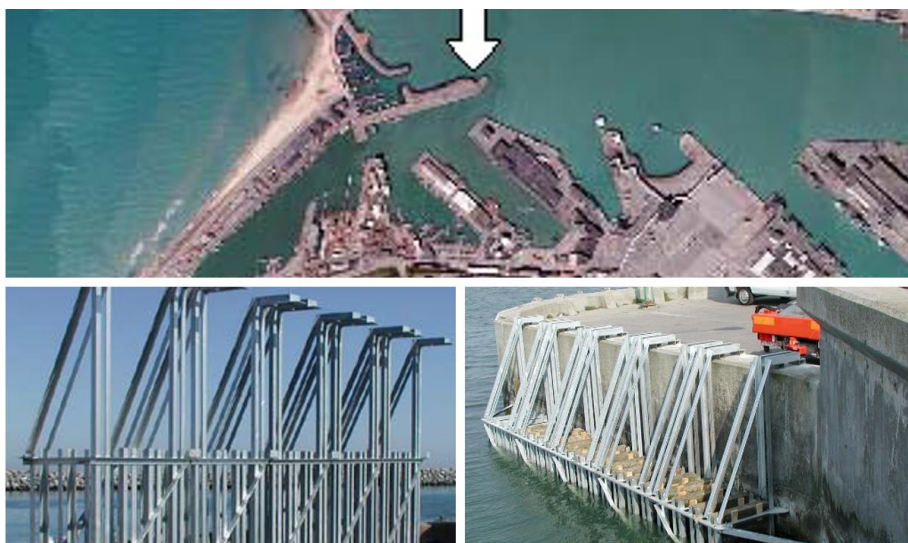
Figur 1. Billeder fra Aalborg Portlands felteksporeringsplads i Hirtshals havn.

I Danmark findes der to marine felteksponeringspladser i henholdsvis Hirtshals havn og Rødby havn. Derudover findes "Kirkegården" hos Aalborg Portland, som ligger i nærheden af cementfabrikken i Aalborg Øst. Eksponeringspladsen i Hirtshals blev etableret af Aalborg Portland i 1983 og blev siden udbygget i 2002. Figur 1 viser billeder fra Hirtshals havn og eksponeringspladsen, som er placeret ved den ene havnemole, hvor den udsættes for noget af det mest barske vejr, som man kan udsætte armeret beton for i Danmark. Betonemnerne er placeret i en rig, der er monteret på kajkanten. Betonemnerne på 2 m x 1 m x 0,20 m er sænket delvist ned i vandet. Det giver mulighed for at følge nedbrydningen af betonen over og under vand samt i vandspejlszonen (splashzonen), hvor betonens armering ofte er særligt udsat for nedbrydning.

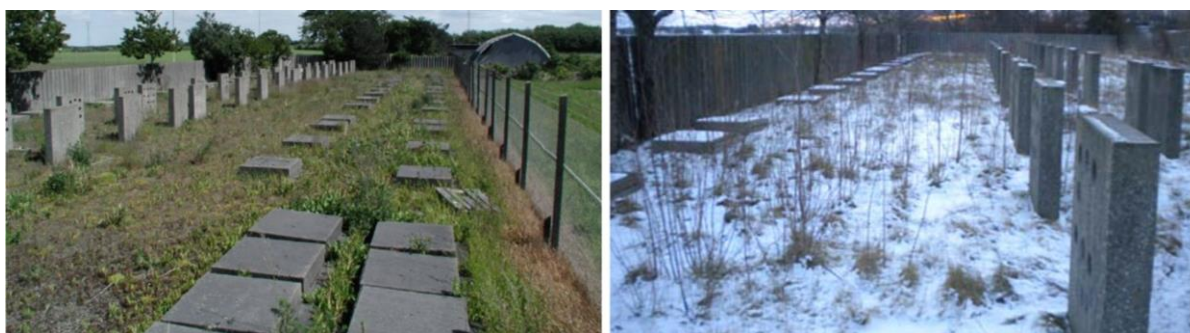
Figur 3. Billede fra "Kirkegården" hos Aalborg Portland.

Eksponeringspladsen "Kirkegården" hos Aalborg Portland blev etableret i 1983, hvor der på nuværende tidspunkt er eksponeret 29 forskellige betontyper placeret i henholdsvis 1983 [5] (16 emner), 2001 (8 emner) og 2003 (5 emner). Figur 3 viser billeder fra "Kirkegården". Senest blev der i 2016 placeret tre prøvestøbningsblokke fra demobro Lindholtvej ved Holstebro på pladsen ved Aalborg Portland.

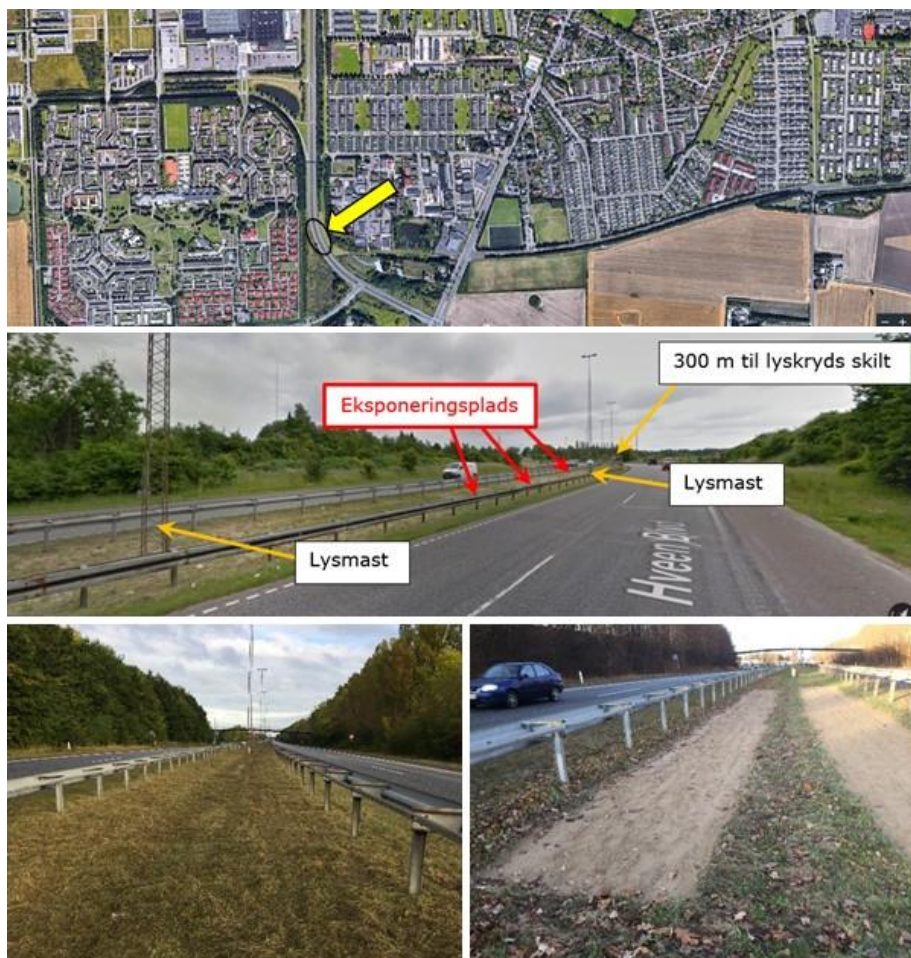
Figur 4. Billede fra etablering af felteksponeringsplads langs Hveens Boulevard i Høje-Taastrup.

Eksponeringspladsen er etableret i midterrabbatten bag autoværnet, hvor der er planeret og lagt stabilt grus ud som underlag (Figur 4).

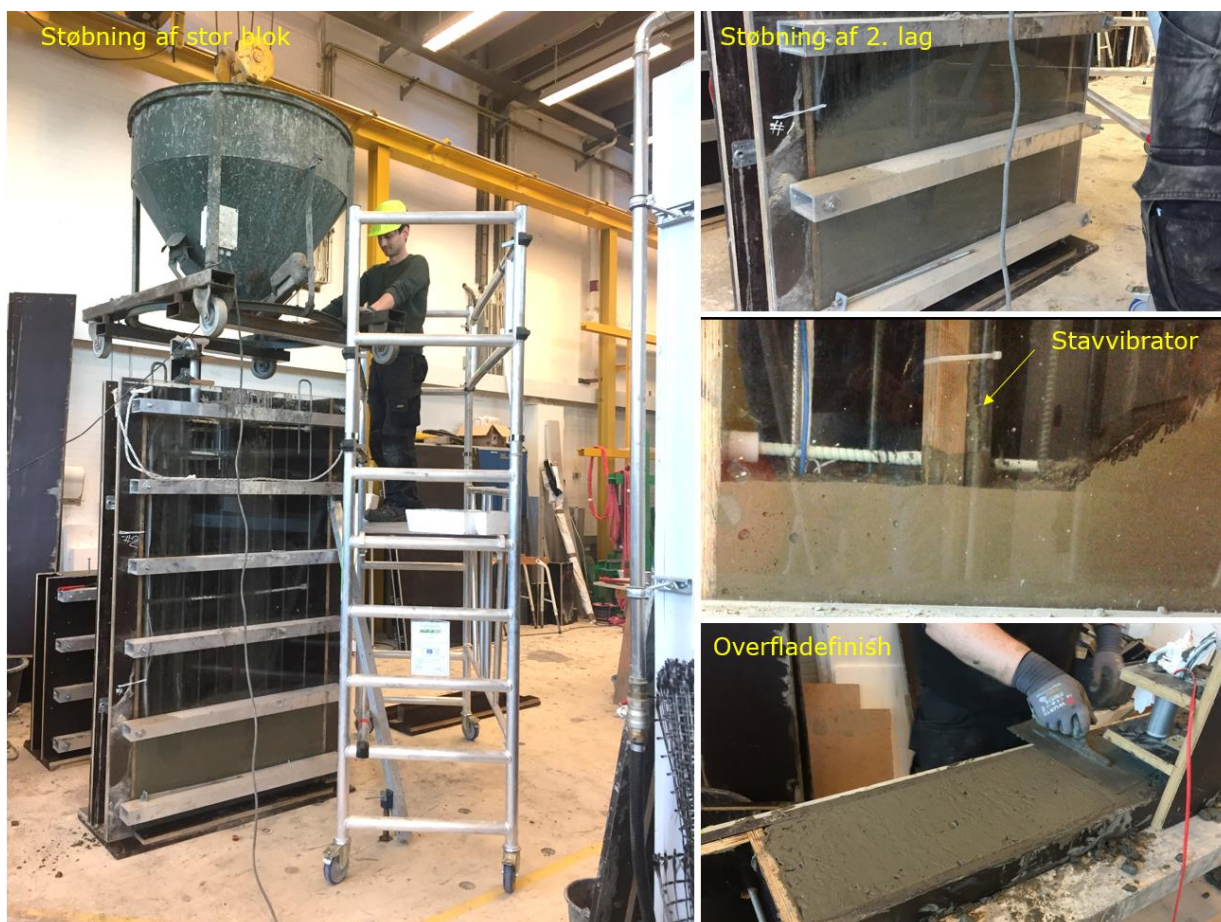
Figur 8. Billeder fra støbning af en stor blok. Der støbes med transparent formside.

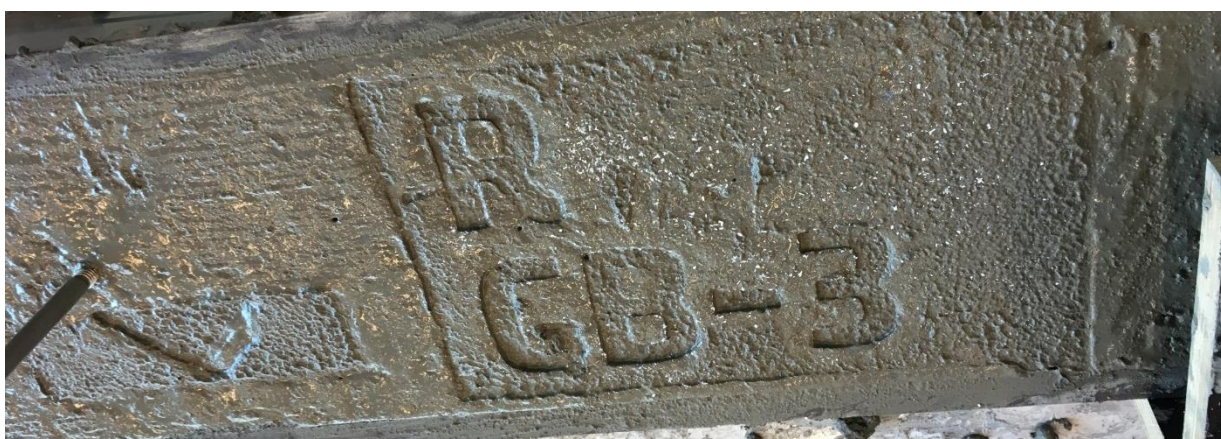
Figur 9. Det unikke Recept-ID er markeret på alle blokke.

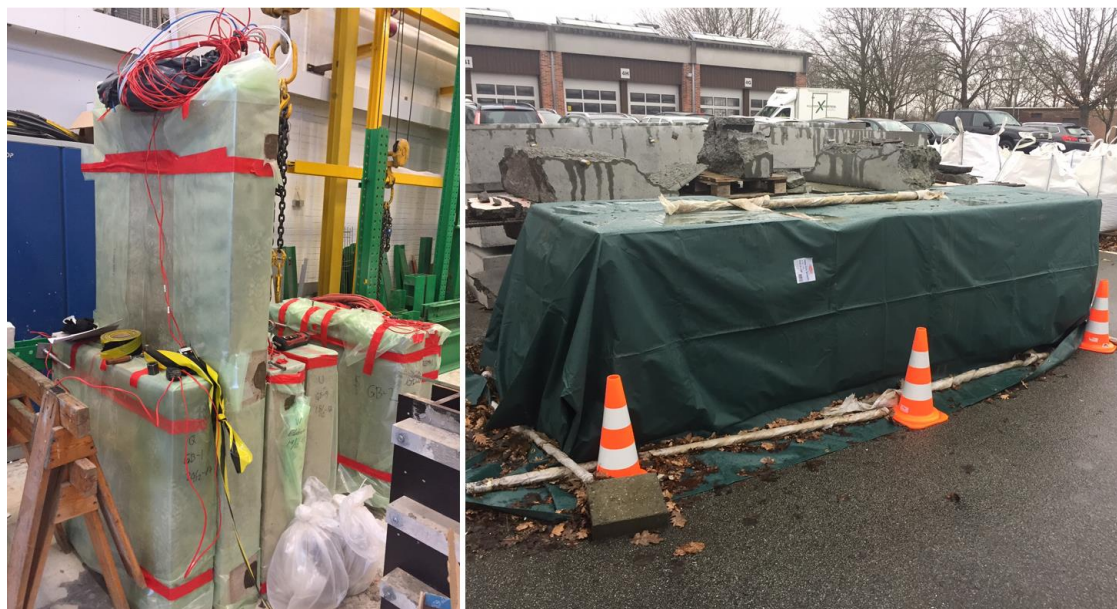
Figur 11. Styring af modenhed. Venstre: Blokke pakket ind og opbevaret i laboratoriet. Højre: Blokke pakket ind og opbevaret udenfor for at forsinke modenhedsudviklingen.

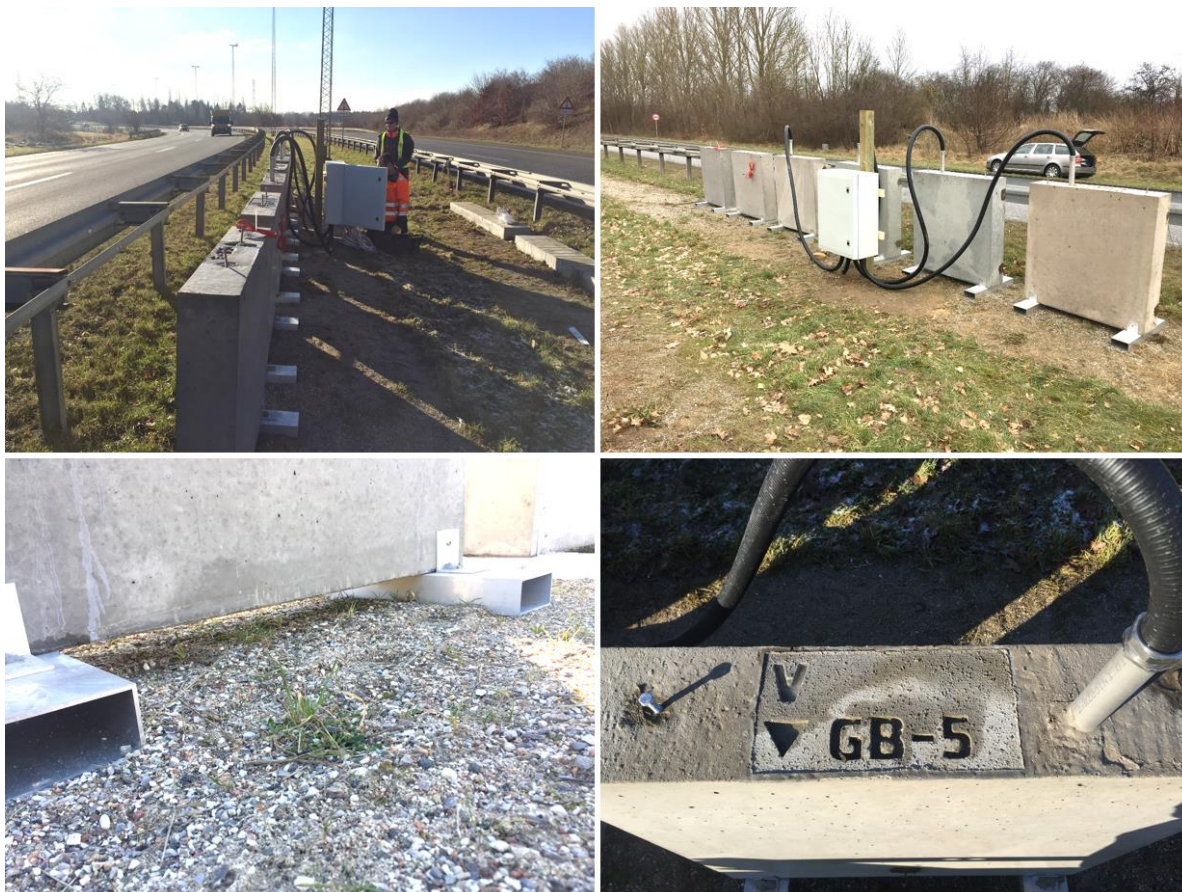
Figur 12. Blokke installeret på Hveens Boulevard i Høje Taastrup. P: Referencen, Q: GB-1, R: GB-3, S: GB-2, T: C+LL, U: GB-9, V: GB-5 og W: X3M. Kabler føres fra de monitorerede blokke til et samleskab med strømforsyning og modem, der løbende sender måledata til Teknologisk Instituts server.

Boulevard er tosporet og forløber i retning nord-syd ved felteksponeringspladsen. Blokkene er placeret ca. 0,5 m bag ved autoværnet i midterrabatten og vender ud imod det nordgående hurtige spor.

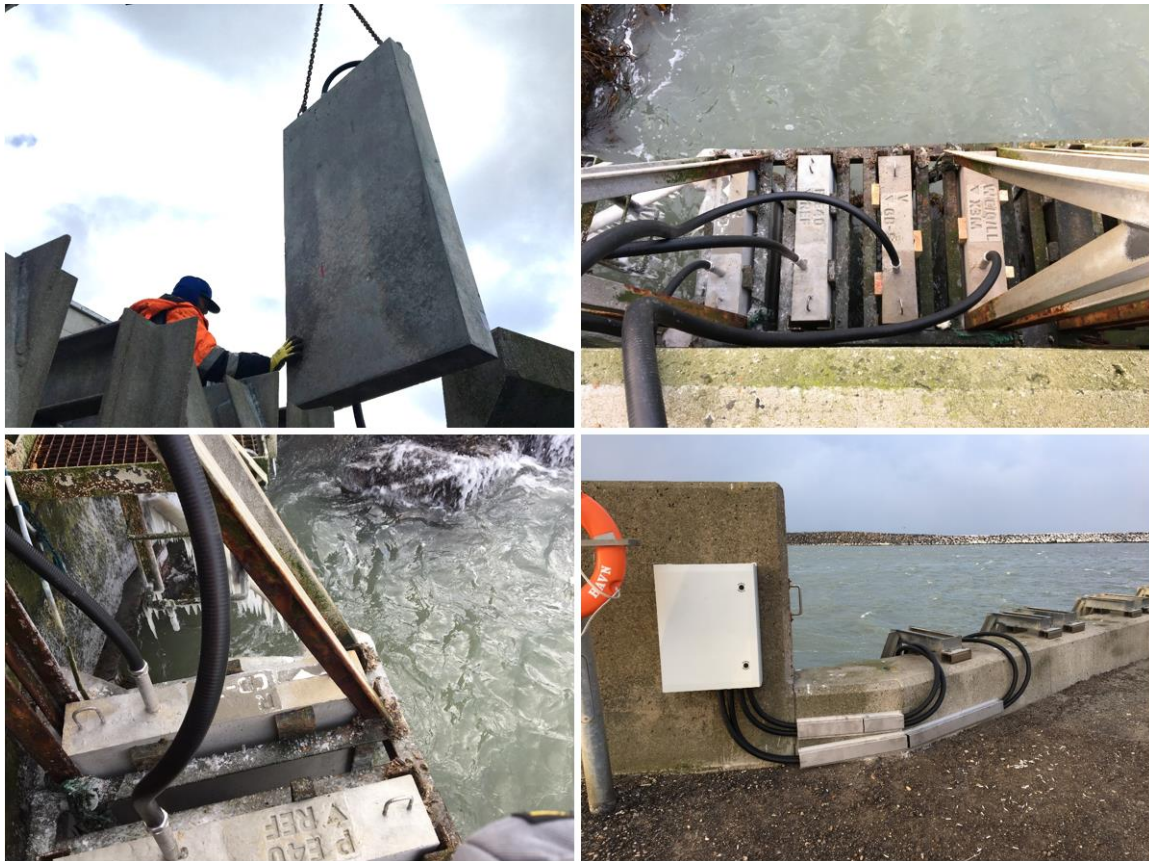
Figur 13. Installering af blokke i Hirtshals Havn. P: Referencen, R: GB-3, V: GB-5 og W: X3M.

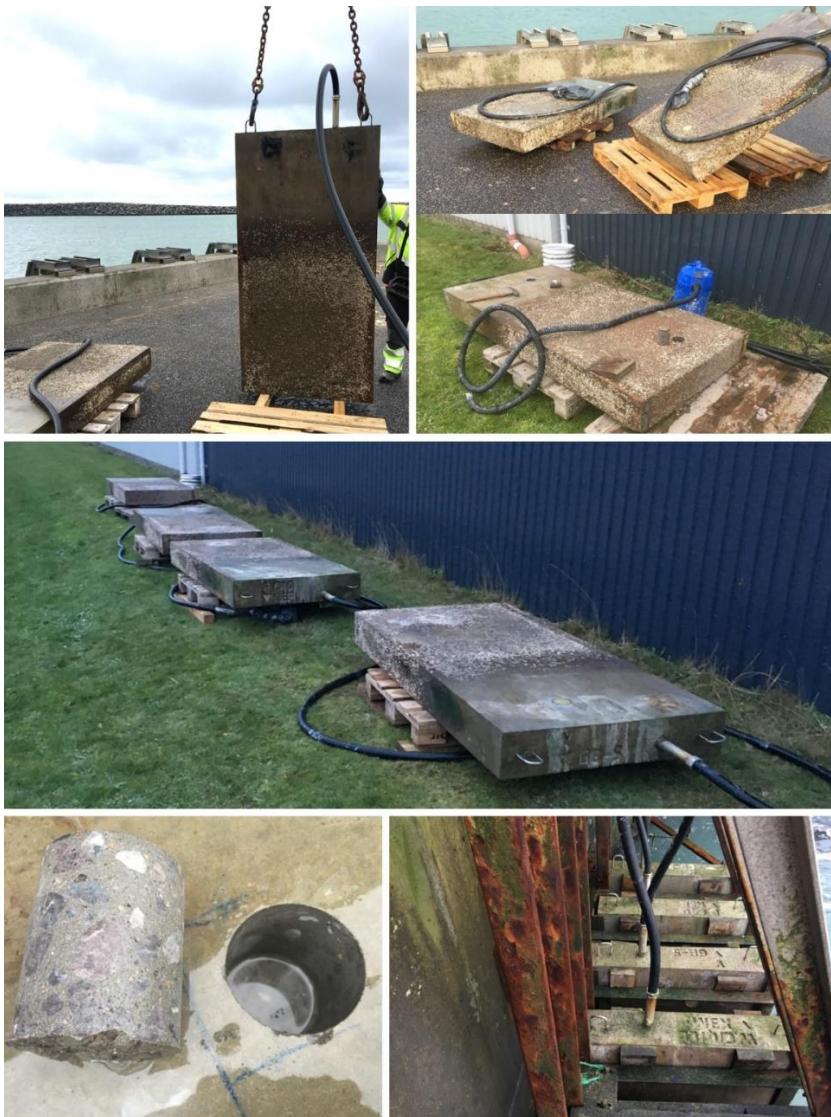
Figur 15. Udtagning af borekerner fra de fire blokke i Hirtshals havn efter ca. 1 års eksponering. P: Reference, R: GB-3, V: GB-5 og W: X3M.

Efter ca. 1 års eksponering blev der udtaget borekerner fra de fire betoner placeret i Hirtshals havn for at måle kloridprofiler og udføre mikroanalyser (P: E40-ref, R: GB-3, V: GB-5 og W: X3M). Der er udtaget 2 borekerner fra hver blok placeret henholdsvis ca. 25 cm fra top og bund og ca. 40 cm fra den ene side. Figur 15 viser billeder fra udtagning af borekernerne den 10. januar 2019. Efterfølgende er hullerne fyldt ud med en epoxymørtel, og emnerne er placeret i riggen igen den 22. januar 2019.

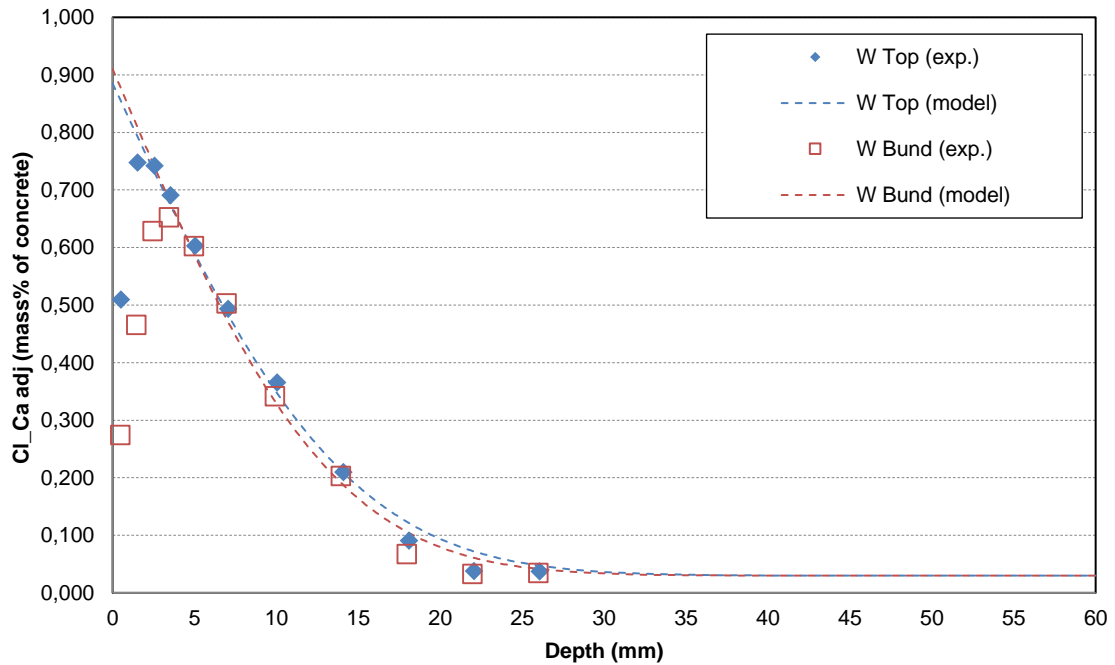
Kloridprofiler er bestemt efter principperne ved "profile grinding"-teknikken. Der er også målt calciumindhold for at korrigere for evt. forskelle i pastaindhold. Figur 16 viser kloridprofilerne, inputparametre og beregnede transportparametre.

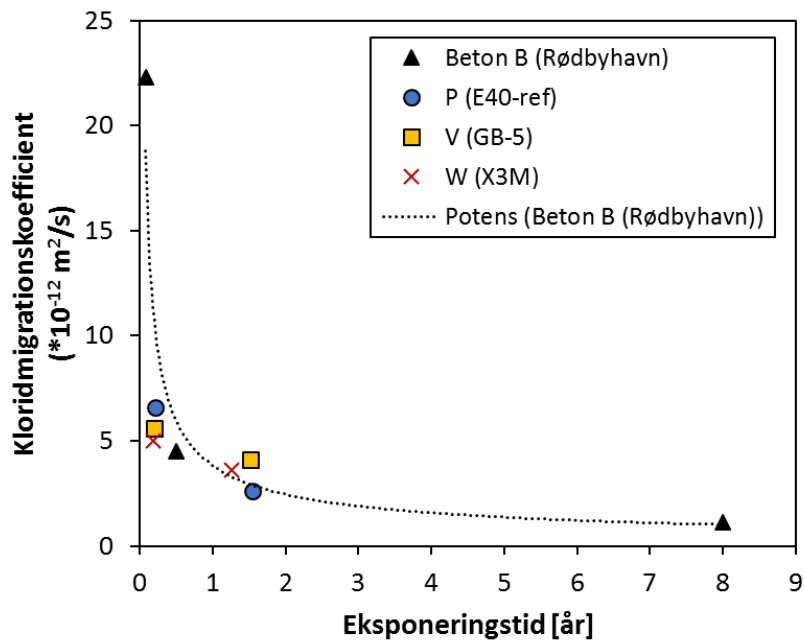
Figur 17. Sammenligning af kloridmigrationskoefficienter målt for Beton P, V, W og for Beton B fra Rødbyhavn [4]. Den stiplede linje er en tendenslinje ($y = 3,84 \cdot x^{-0,64}$) beregnet på basis af de tre datapunkter for Beton B.

Ligeledes adskiller de beregnede værdier af den tilsyneladende kloriddiffusionskoefficient (D_a) for Beton P sig fra D_a -værdierne for Beton B – både når det gælder neddykket zone og splash zone. Normalt kan en betydelig reduktion af D_a observeres som en funktion af eksponeringstiden, særligt i løbet af de først 5 til 10 års eksponering [7]. For Beton B ses fx en fald fra $4,4 \cdot 10^{-12}$ m²/s efter 0,5 år til $2,1 \cdot 10^{-12}$ m²/s efter 2 år i neddykket zone. For Beton P antager D_a imidlertid en værdi på $1,2 \cdot 10^{-12}$ m²/s efter blot 0,87 år i neddykket zone, og i splash zonen har Beton P opnået en D_a -værdi på $1,7 \cdot 10^{-12}$ m²/s efter 0,87 år, hvilket svarer til det niveau for D_a , som først ses i Beton B efter 2 års eksponering. Også for Beton R, V og W ligger de opnåede D_a -værdier efter 0,87 år generelt på et lavere niveau, end hvad den tidlige udvikling af D_a for Beton B indikerer at være efter 0,87 år.

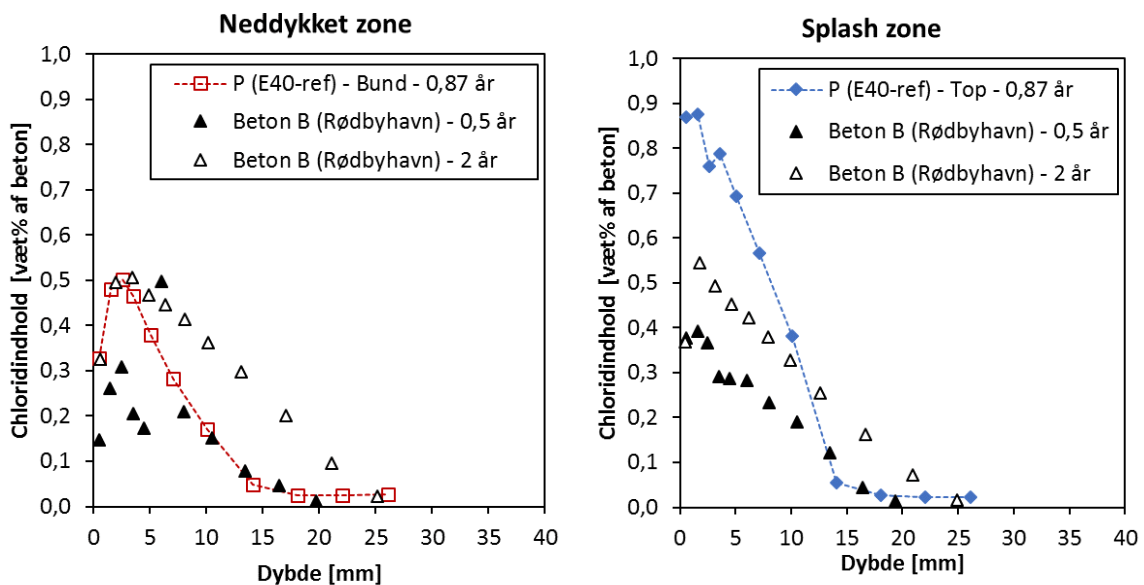
Figur 18. Sammenligning af kloridprofiler målt for Beton P (E40-ref) efter 316 døgn (= 0,87 år) eksponering og Beton B fra Femern A/S' marine felteksponeringsplads i Rødbyhavn efter 0,5 og 2 års eksponering.

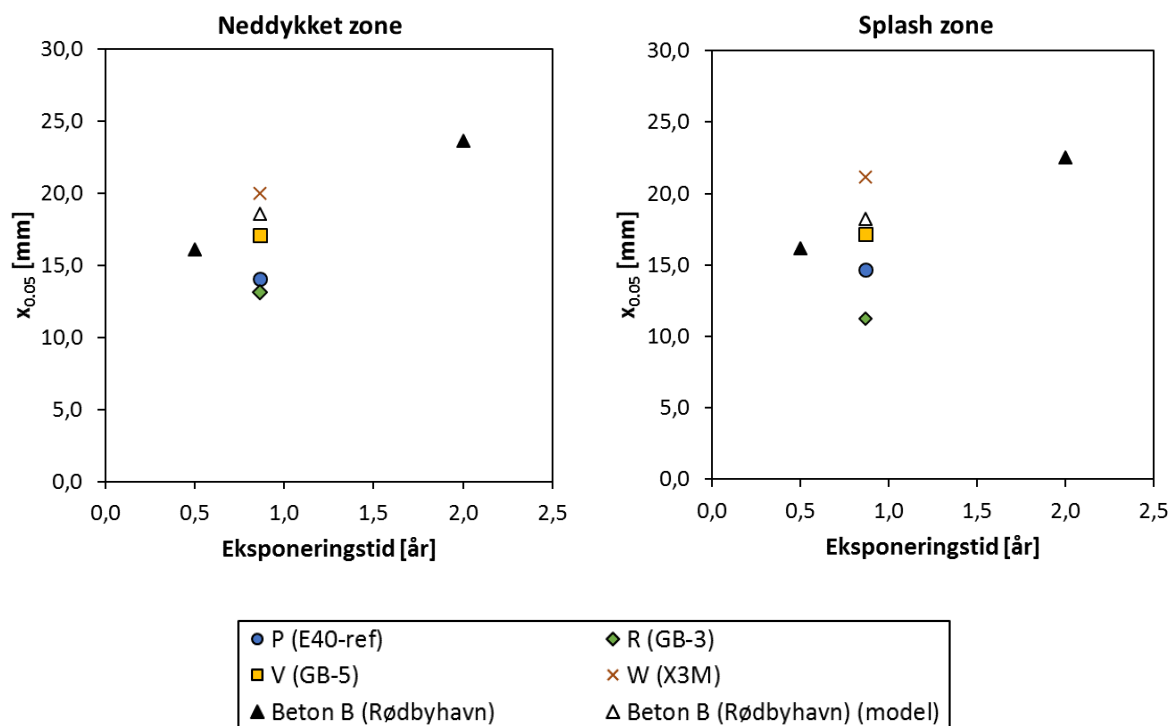
I Figur 20 er indtrængningsdybden af en referencekoncentration på 0,05% klorid af betonvægt ($x_{0,05}$) plottet som funktion af eksponeringstiden for Beton P, R, V og W samt for Beton B. De to plots i Figur 20 er fremstillet med henblik på at kunne vurdere og sammenligne de forskellige betoners tæthed overfor kloridindtrængning.

Beton ID	Eksponeringsmiljø	Eksponeringstid [år]	$x_{0,05}$ [mm]
P (E40-ref)	Neddykket zone	0,87	14,0
R (GB-3)	Neddykket zone	0,87	13,1
V (GB-5)	Neddykket zone	0,87	17,1
W (X3M)	Neddykket zone	0,87	20,0
Beton B (Rødbyhavn)	Neddykket zone	0,50	16,1
Beton B (Rødbyhavn)	Neddykket zone	2,00	23,6
P (E40-ref)	Splash zone	0,87	14,7
R (GB-3)	Splash zone	0,87	11,2
V (GB-5)	Splash zone	0,87	17,2
W (X3M)	Splash zone	0,87	21,1
Beton B (Rødbyhavn)	Splash zone	0,50	16,2
Beton B (Rødbyhavn)	Splash zone	2,00	22,5

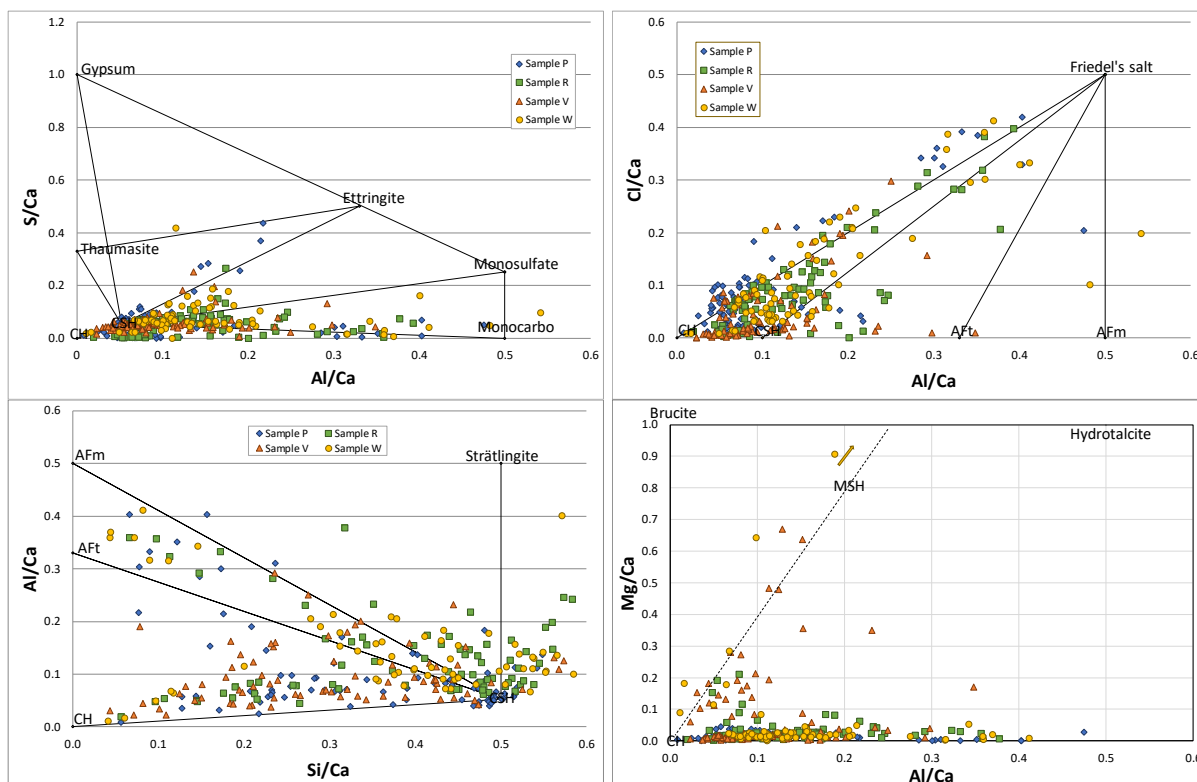
Figur 4: Fasesammensætningen af pastaen i de 4 betoner. Analyserne repræsenterer pastaen i overfladen, i ca. 400 μ m's og i 4mm's dybde. Detaljer findes i bilag.

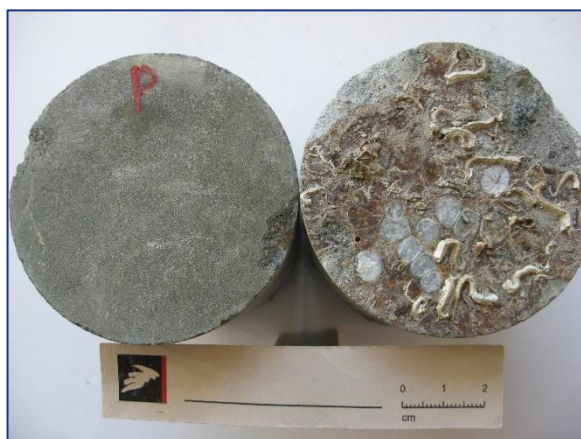
Overflade: Fremstår intakt og plan.

Til venstre ses overfladen af kernen udtaget over vand; til højre undervand.

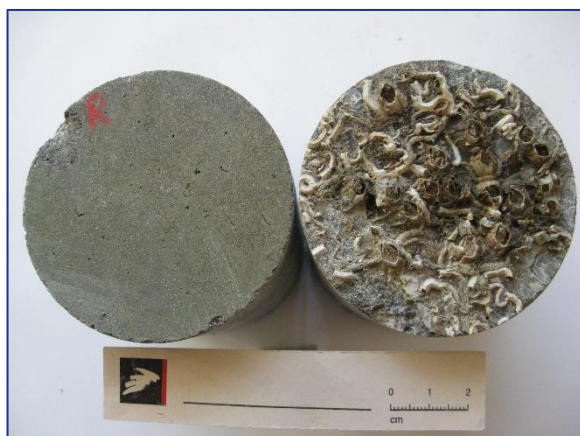
Overflade: Fremstår intakt og plan.

Til venstre ses overfladen af kernen udtaget over vand; til højre undervand.

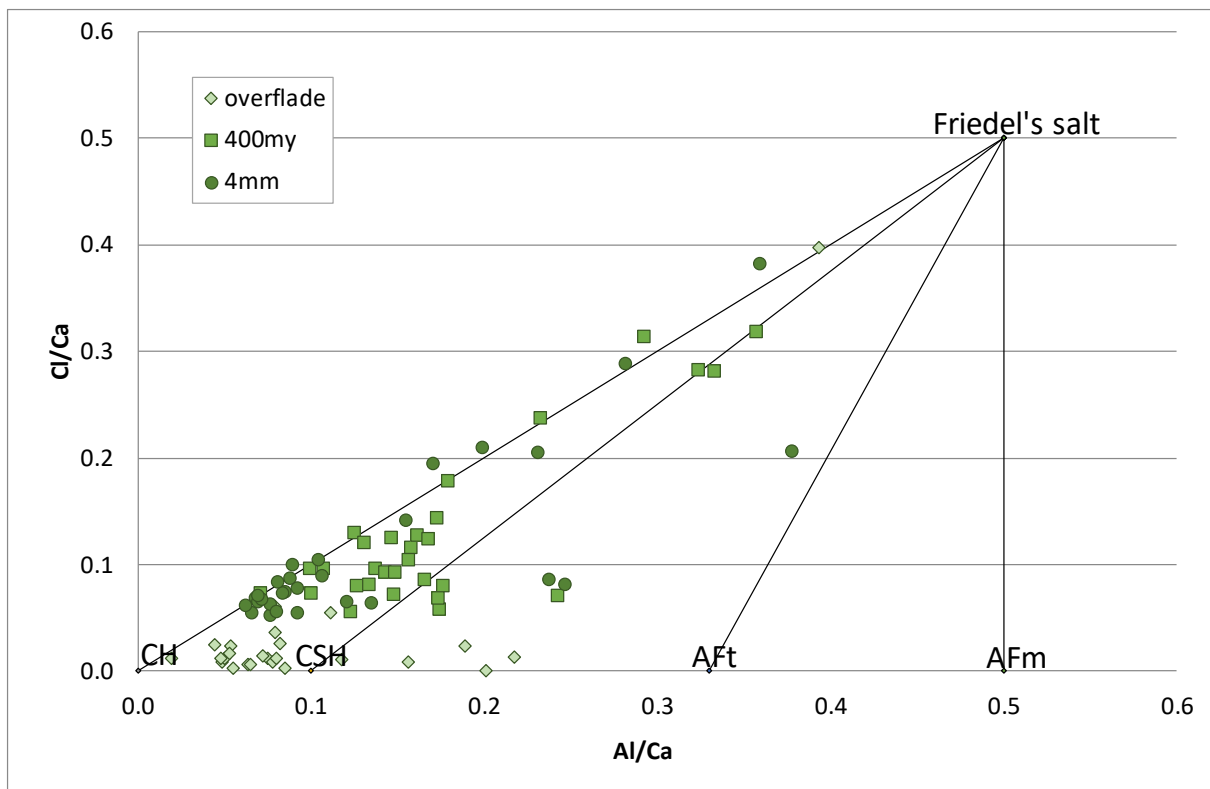
Objekt:	Kernestykke, CEMI rapid, FA	Ordre Nr.	2003135-8
Prøve ID	RB (GB3)	Slib nr.:	8213-RB
		Areal	45x30mm

Fasesammensætningen i systemet.

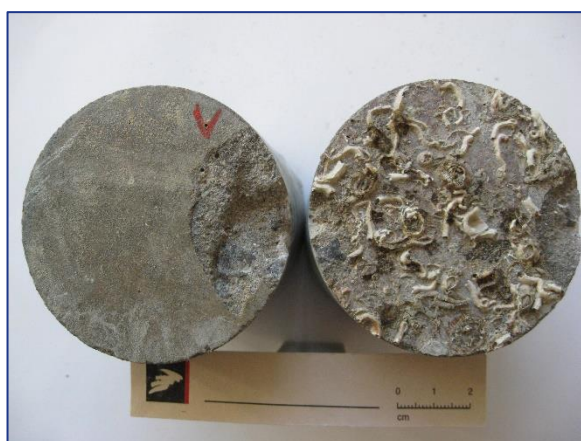
Overflade: Fremstår intakt og plan.

Til venstre ses overfladen af kernen udtaget over vand; til højre undervand.

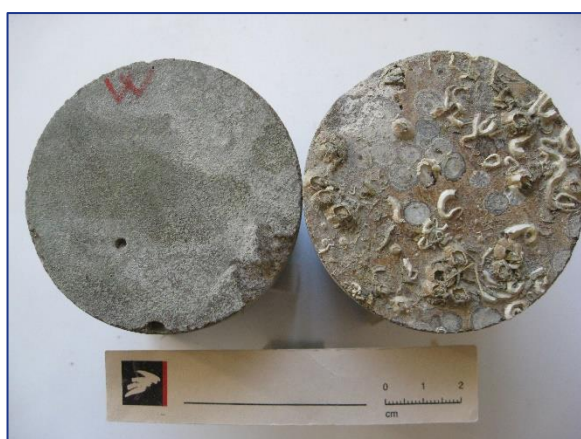
Overflade: Fremstår intakt og plan.

Til venstre ses overfladen af kernen udtaget over vand; til højre undervand.

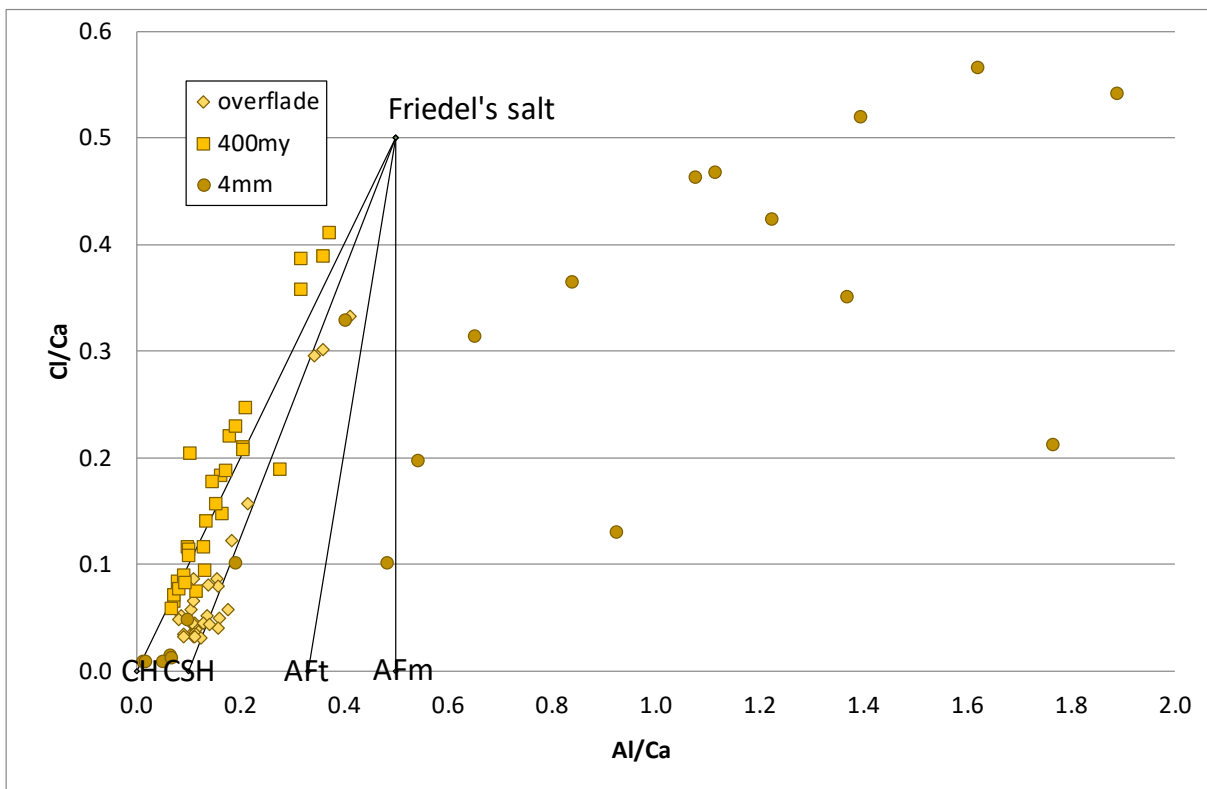
Objekt:	Kernestykke, CEMI rapid, Q, LL	Ordre Nr.	2003135-8
Prøve ID	WB (X3M)	Slib nr.:	8213-WB
		Areal	45x30mm

Fasesammensætningen i systemet.
